UTLÅTANDE GARANTIBESIKTNING

UPPDRAG Garantibesiktning Brf Tygelsjö Ängsmark	PROJEKTLEDARE	DATUM 2025-06-30
UPPDRAGSNUMMER Laavägen , Tygelsjö	UPPRÄTTAD AV Niklas Parander

5 år garantibesiktning

Nybyggnad av 30 st. marklägenheter, Malmö kommun.

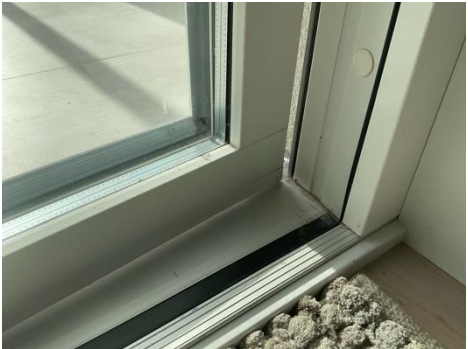
Punkt	Orientering	Text	Bild	Signering + datum
E1	Laavägen 94 LGH 01	Altandörr griper, blivet skada på dörrbladet

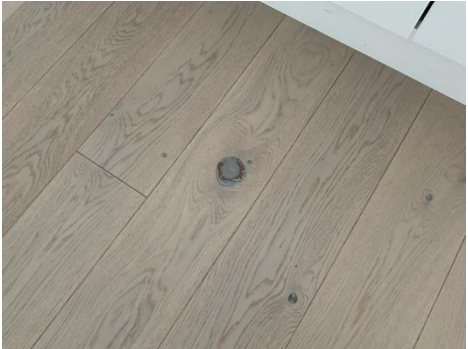
E2	LGH 01	Generellt golv: Knastrar i golv är ifyllda samt stora. Info fås tas via leverantör vad det står i läggningsinstrukti onen

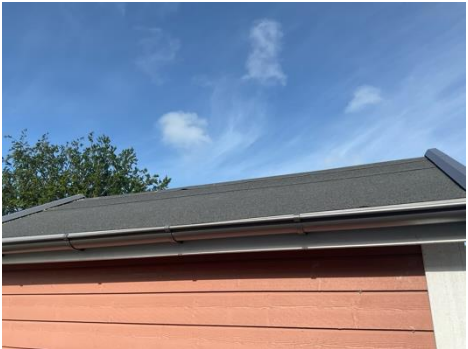
E3	LGH 01	Förråd: Släpp på takpapp

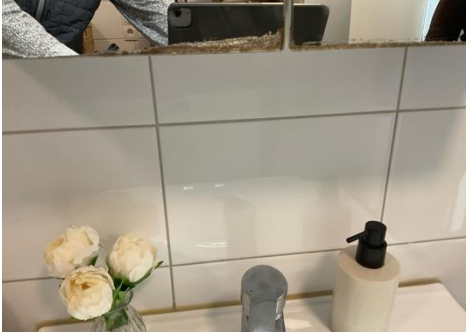
E4	Laavägen 90 LGH 03	Badrum: Fukt tränger upp mellan spegel och dörr

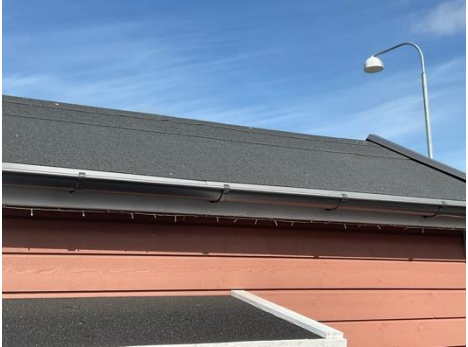
E7	Laavägen 84 LGH 06	Förråd: Släpp samt kvarstår problem sedan tidigare

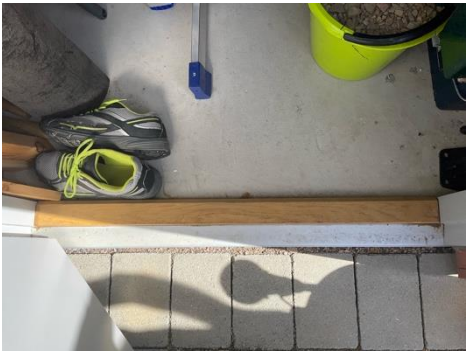
E8	Lgh 06	<p>Förråd:</p> <p>Regnar in under tröskel i förråd</p>

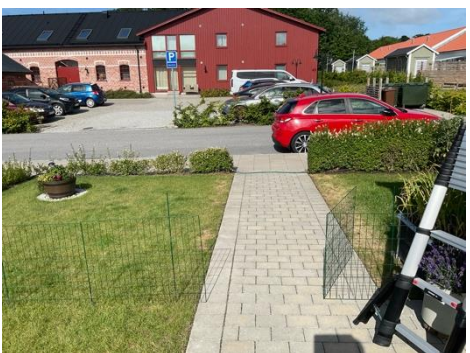
E9	Lgh 06	<p>Trädgård:</p> <p>Buskar som inte tar sig , påtalats och utbyta från 2 års besiktning men kvarstår problem</p>

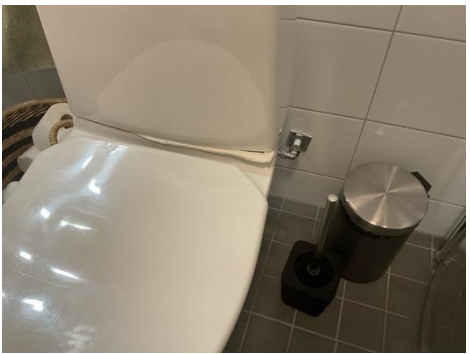
E10	Lgh 06	<p>Badrum:</p> <p>Packning toastol sitter ej korrekt.</p>

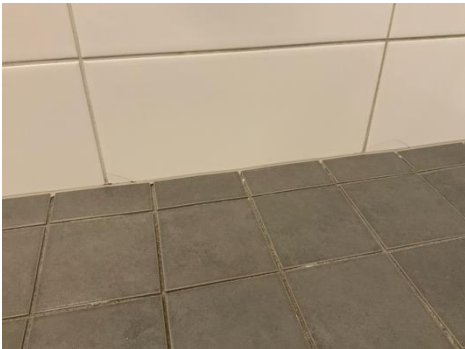
E11	Lgh 06	<p>Badrum:</p> <p>Duschutrymme Spruckna plattor</p>

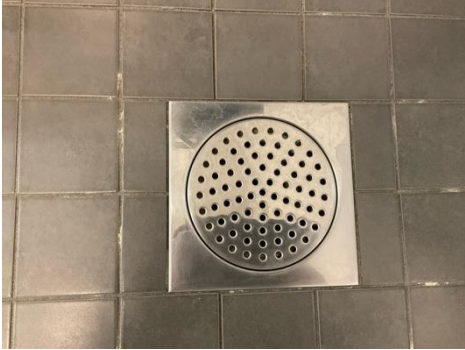
E12	Lgh 06	<p>Badrum:</p> <p>Duschutrymme Dåligt infogat på plattor samt runt golvbrunn</p>

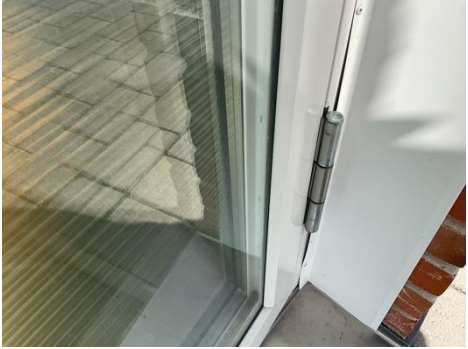
E17	Lgh 07	Altandörr: Plåt glipar

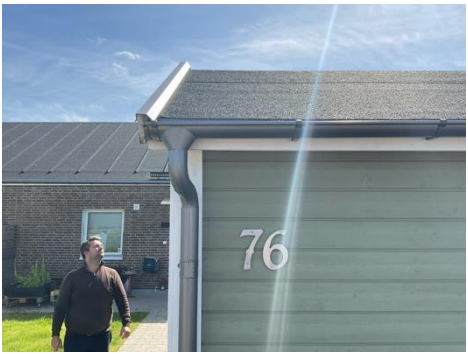
E18	Laavägen 76 Lgh 09	Förråd: Tak släpp av papp båda sidor

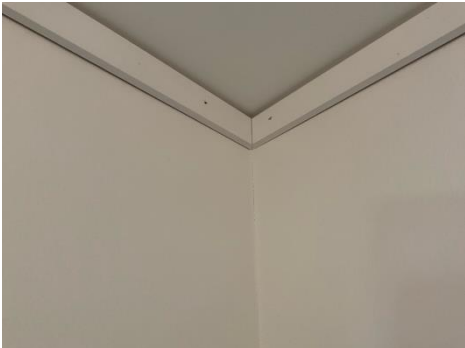
E20	Laavägen 72 Lgh 11	Hall: Hall samt sovrum Spricka väggvinkel

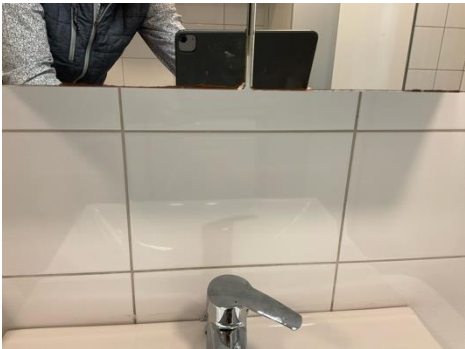
E21	Lgh 11	Badrum: Missfärgning mellan glas och dörr

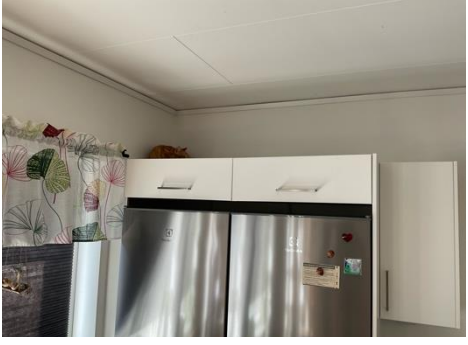
E26	Lgh 12	Kök: Skåp hänger

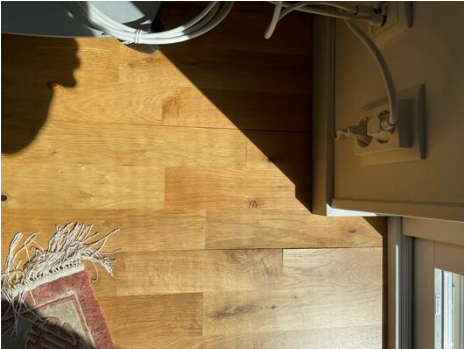
E27	Lgh 12	Vardagsrum: Golv spricker plus rest sig

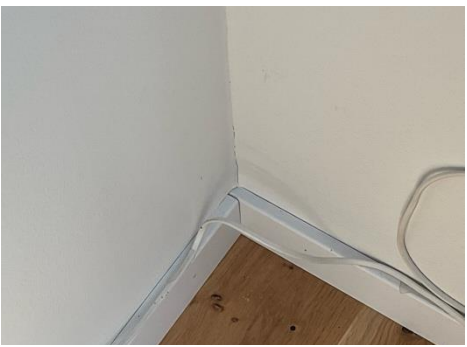
E28	Lgh 12	<p>Vardagsrum:</p> <p>Spricka ytterväggsvinkel</p>

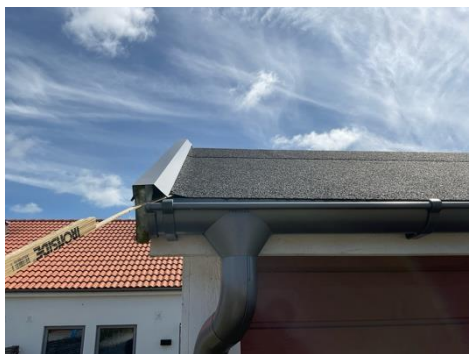
E31	Lgh 13	<p>Förråd:</p> <p>Släpp takpapp</p>

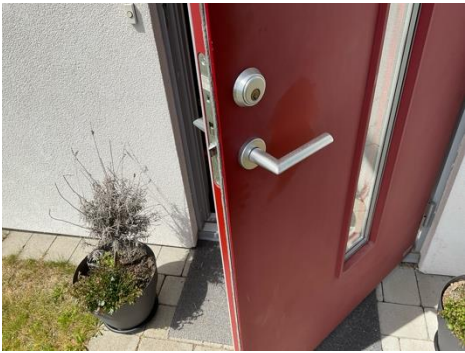
E32	Lgh 13	Ytterdörr: Trycke lossnar

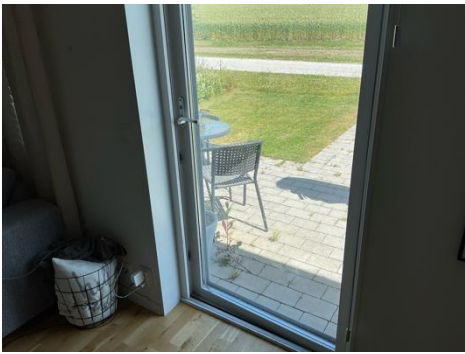
E34	Lgh 15	Vardagsrum: Altandörr griper

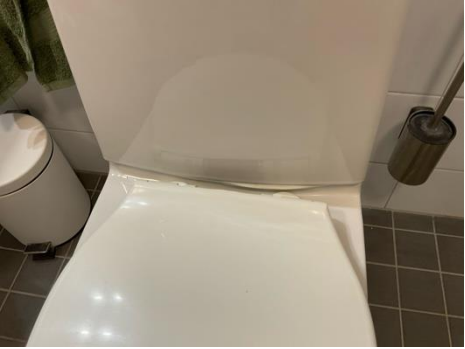
E35	Lgh 15	Badrum: Wc-tätning har lossnat

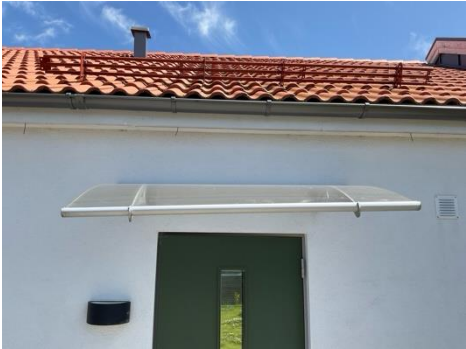
E36	Laavägen 60 Lgh 16	Utvändigt: Glastak lossnat från vägg och tryggt in puts

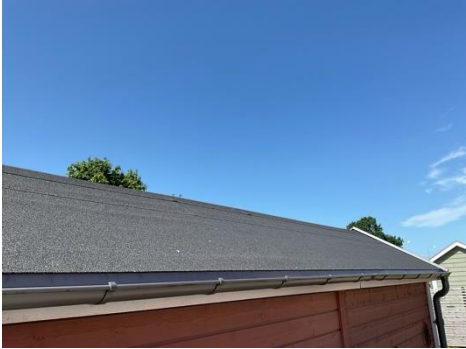
E37	Lgh 16	Förrådstak: Papp ej dikt

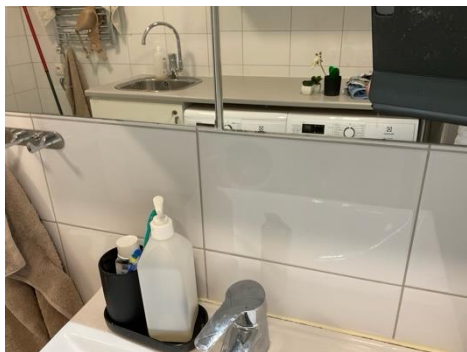
E38	Lgh 16	<p>Badrum:</p> <p>Vatten mellan glas och dörr</p>

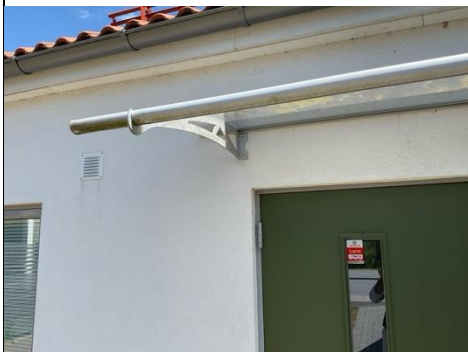
E39	Laavägen 58 Lgh 17	<p>Utvändigt:</p> <p>Skärmtak Buktar på puts och sitter löst</p>

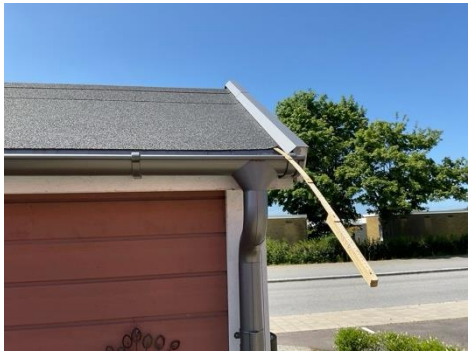
E39	Lgh 17	<p>Förrådstak:</p> <p>Papp släppt</p>

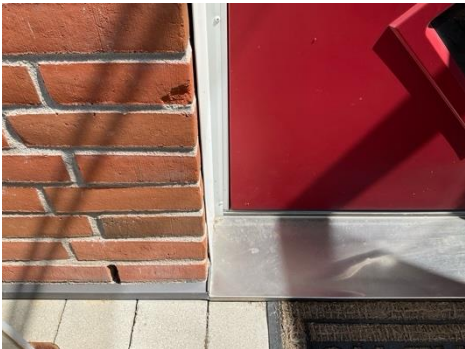
E43	Lgh 18	<p>Ytterdörr:</p> <p>Justering dörr vänster nederkant samt drar in</p>

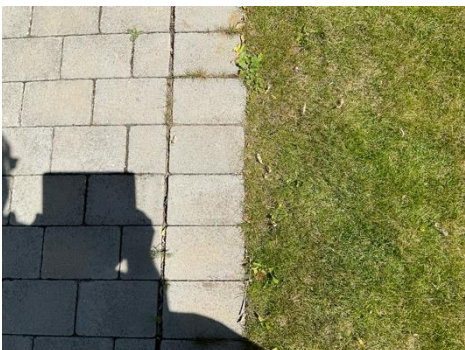
E44	Laavägen 54 Lgh19	<p>Trädgård:</p> <p>Plattor lutar in mot gräset</p>

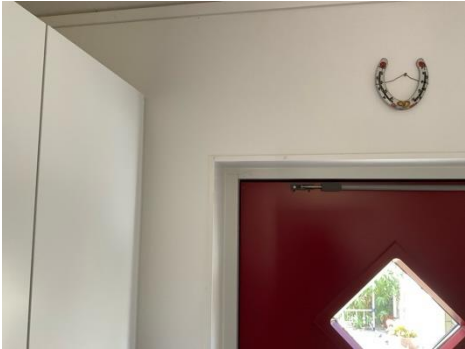
E45	Lgh 19	<p>Ytterdörr:</p> <p>Man ser ut vänster ovankant, dörr ej tät.</p>

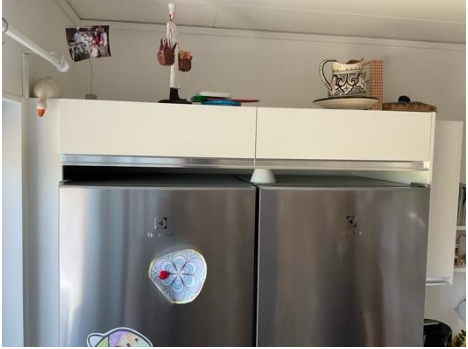
E46	Lgh 19	<p>Kök:</p> <p>Skåp hänger i mitten</p>

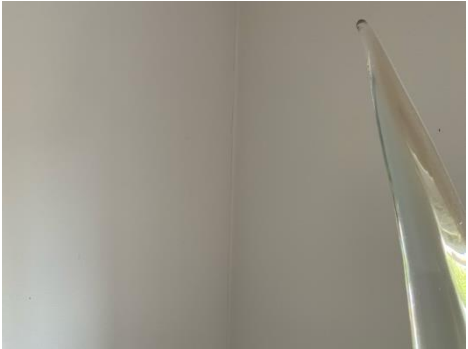
E47	Lgh 19	<p>Vardagsrum:</p> <p>Spricka vänster sida yttervägg hörna samt mot utstakning mot fönster</p>

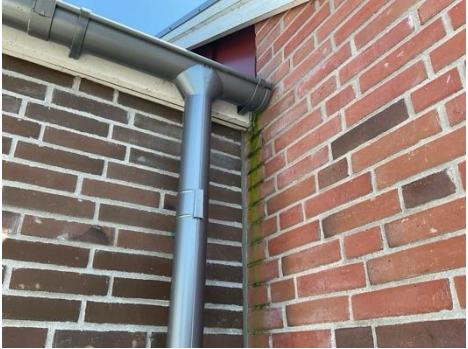
E48	Laavägen 52 Lgh 20	<p>Trädgård:</p> <p>Dagvatten rinner från tak ner på fasad</p>

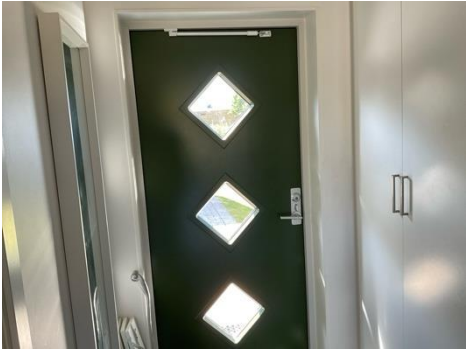
E49	Lgh 20	<p>Ytterdörr:</p> <p>Dörrstop för kort går ej att ställa upp dörren fullt</p>		
E50	Lgh 20	<p>Ytterdörr:</p> <p>Behöver justeras då det glipar och man ser ut</p>

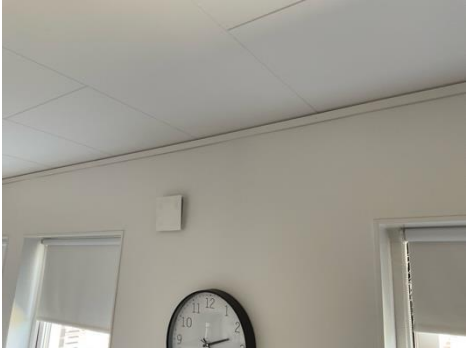
E51	Lgh 20	Taklist lossnar

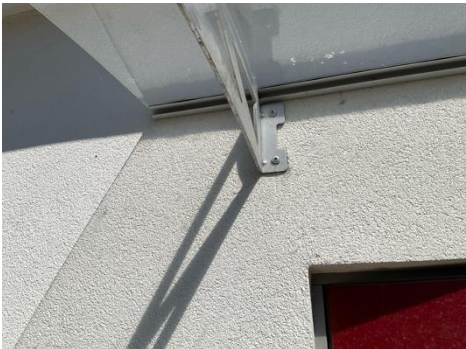
E58	Lgh 02	<p>Entre tak:</p> <p>Fasad har tryckts in vid infästning</p>

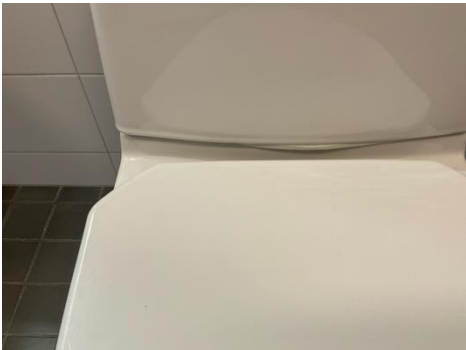
E59	Lgh 02	<p>Badrum:</p> <p>Wc stol packning syns</p>

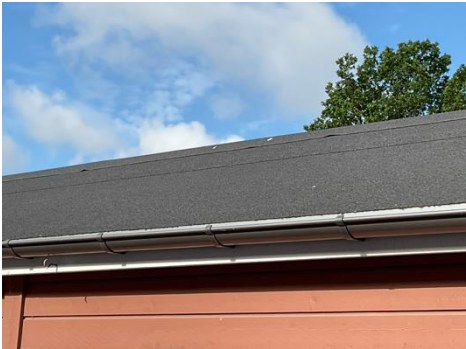
E60	Laavägen 42 Lgh 24	<p>Förråd:</p> <p>Pappsläpp</p>

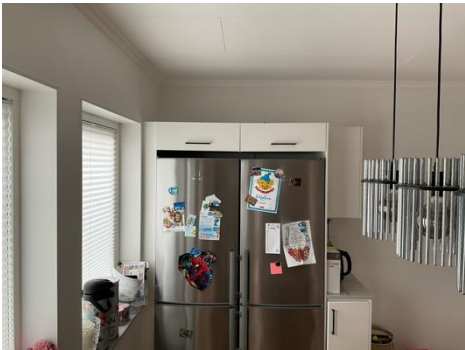
E62	Lgh 24	<p>Kök:</p> <p>Skåp hänger ovan kyl och frys</p>

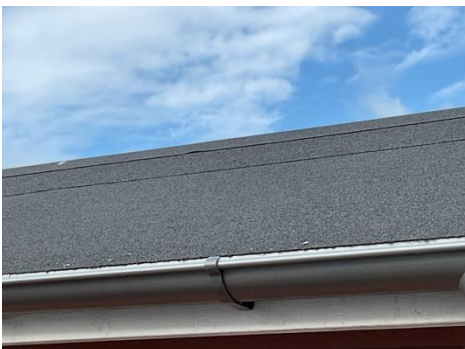
E63	Laavägen 46 Lgh 22	<p>Förråd:</p> <p>Papp släpp</p>

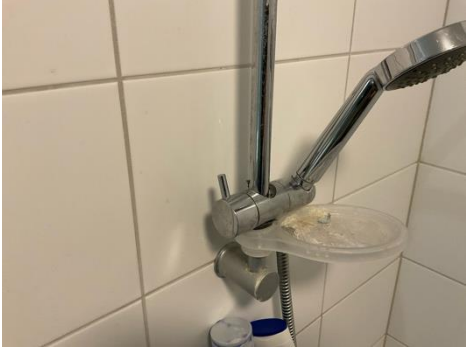
E67	Lgh 22	Badrum: Duschhållare fungera ej

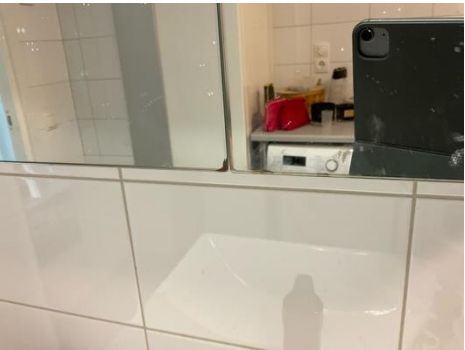
E68	Lgh 22	Badrum: Badrumsskåp vatten tränger in mellan spegel och dörr

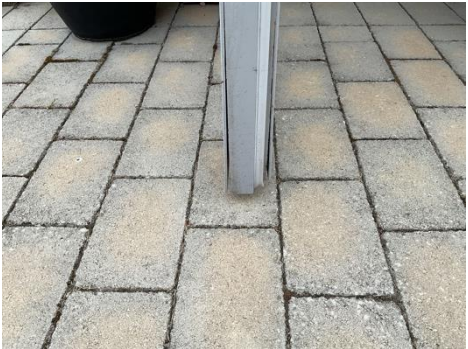
E69	Laavägen 66 Lgh 14	Förråd: Förrådsdörr skiva släppt

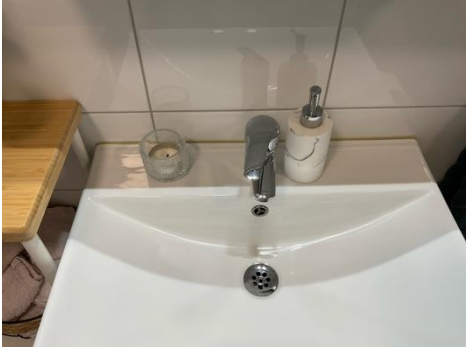
E76	Lgh 08	<p>Badrum:</p> <p>Kommod sitter inte fast</p>

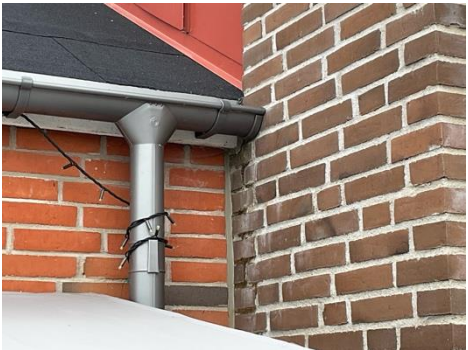
E77	Lgh 08	<p>Utvändigt:</p> <p>Plåt saknas då vatten rinner ner på fasad</p>

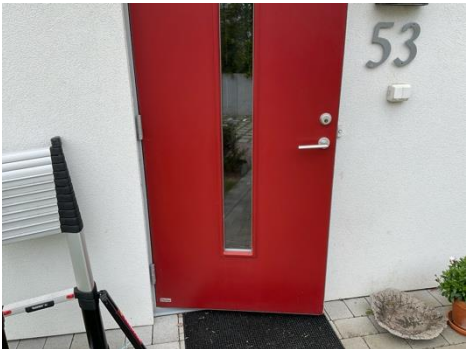
E79	Lgh 25	<p>Ytterdörr:</p> <p>Ommålning av dörr ej utförts enligt tidigare besiktning</p>

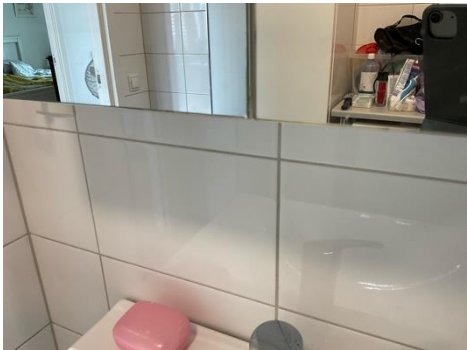
E80	Lgh 25	<p>Badrum:</p> <p>Fukt tränger upp mellan glas och lucka</p>

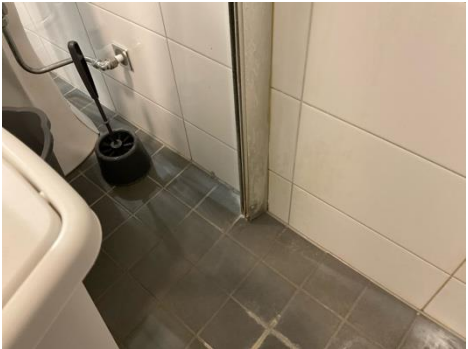
E81	Lgh 25	<p>Badrum:</p> <p>Duschvägg gått sönder</p>

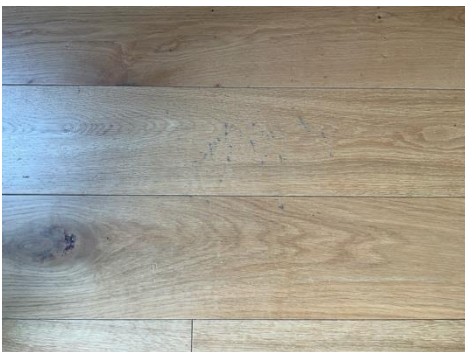
E82	Lgh 25	<p>Kök:</p> <p>Golv skrapmärken detta uppdagades redan 2020</p>

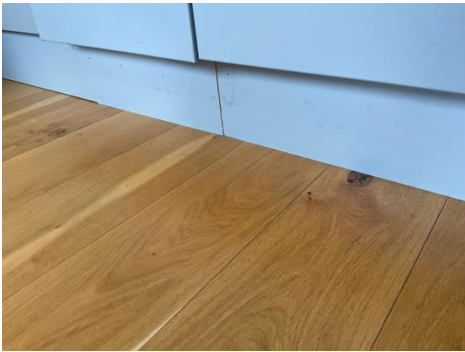
E83	Lgh 25	<p>Kök:</p> <p>Sockel kök Skarvlist saknas</p>

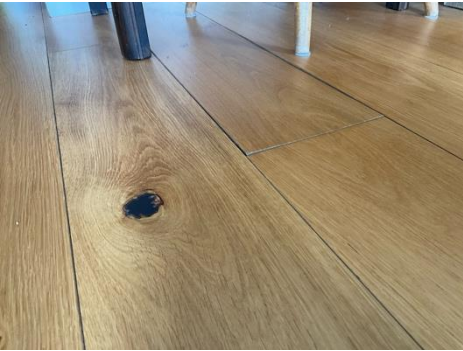
E84	Lgh 25	<p>Vardagsrum:</p> <p>Golv vardagsrum på ett par ställen så är det fogsprång</p>

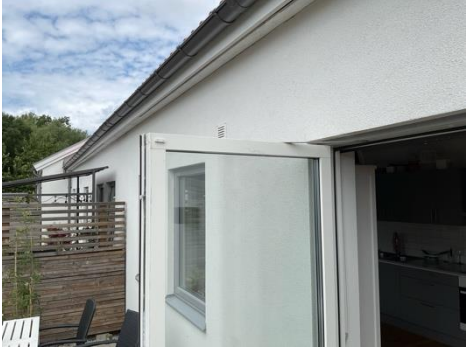
E85	Lgh 25	<p>Altandörr:</p> <p>Spanjolett funkar ej med låsning när dörr är öppen</p>

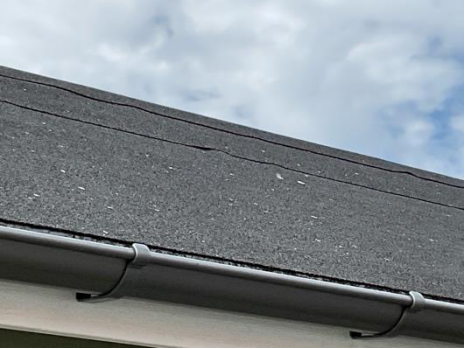
E86	Lgh 25	<p>Fönster:</p> <p>Känner drag mellan karm och vägg.</p>	Undersöks	
E87	Lgh 25	<p>Förråd:</p> <p>Släpp på papp</p>

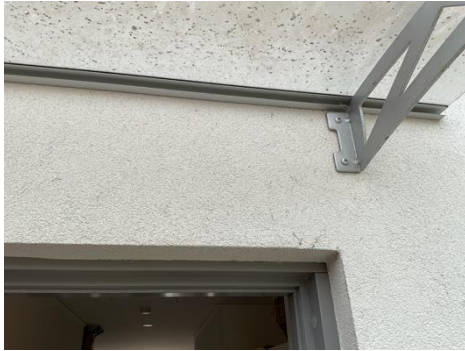
E88	Laavägen 55 Lgh 26	UA		
E89	Laavägen 57 Lgh 27	UA		
E90	Laavägen 61 Lgh 29	Utvändigt: Skärmtak sitter löst

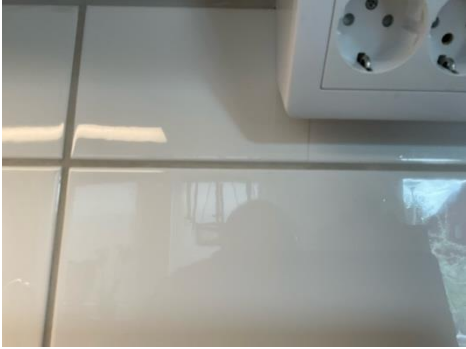
E94	Lgh 29	<p>Kök:</p> <p>Platta sprucken varit sedan början</p>

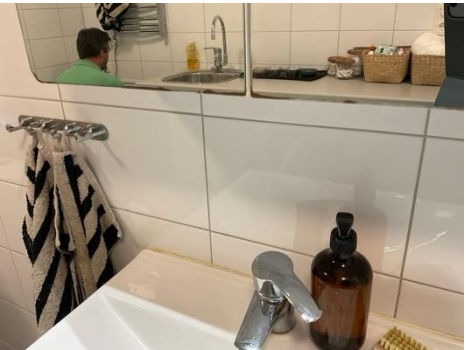
E95	Laavägen 63 Lgh 30	<p>Badrum:</p> <p>Fukt mellan glas och lucka.</p>

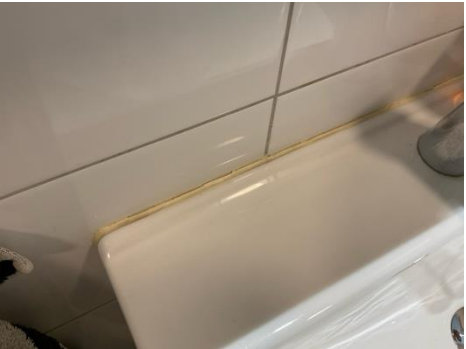
E96	Lgh 30	<p>Badrum:</p> <p>Kommod silicon sprucken</p>

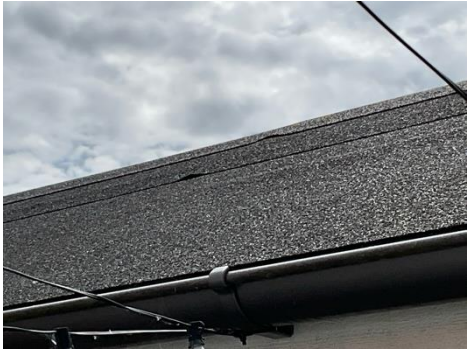
E97	Lgh 30	Förråd: Papp släpp

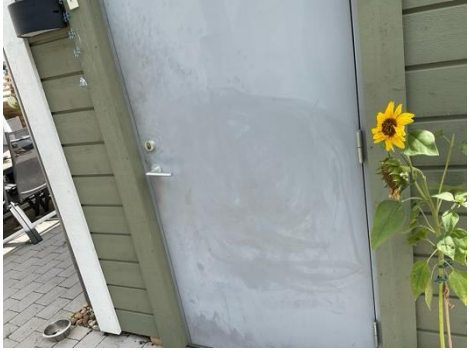
E98	Lgh 30	Förrådsdörr flammig

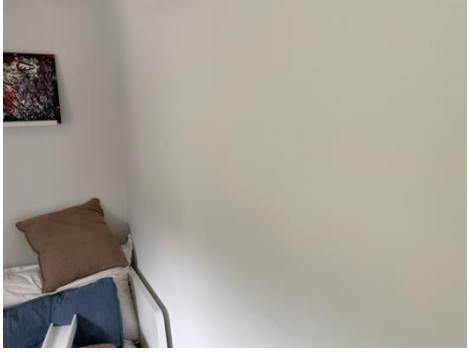
E99	Laavägen 59 Lgh 28	Sovrum: Vägg buktar

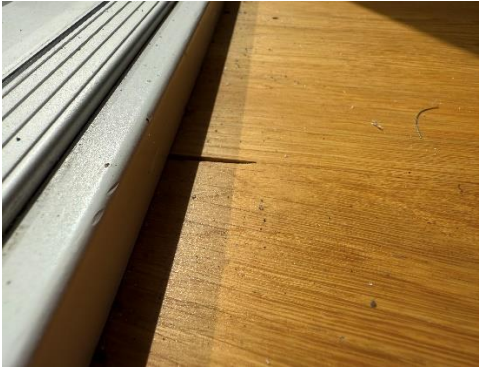
E103	Lgh 28	Vardagsrum: Skada parkettgolv

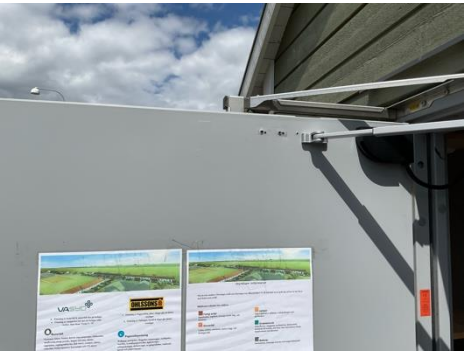
E104	Miljöhus 82	Dörr: Skruvhål efter att man bytt dörrautomatik

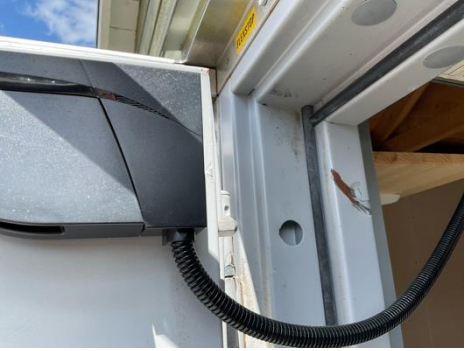
E105	Miljöhus 82	Skada karm

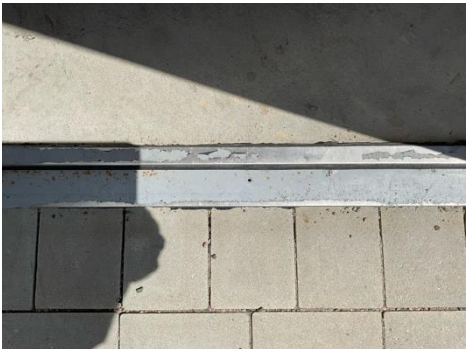
E106	Miljöhus 82	Skyddstejp ej borttagen

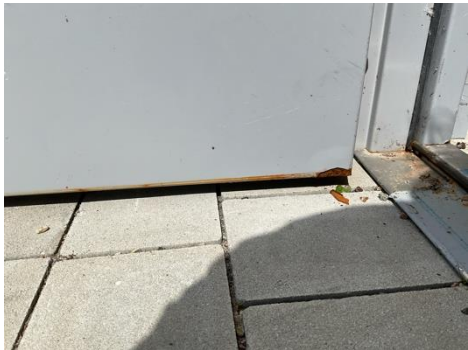
E107	Miljöhus 82	Rostangräpp underkant dörrblad

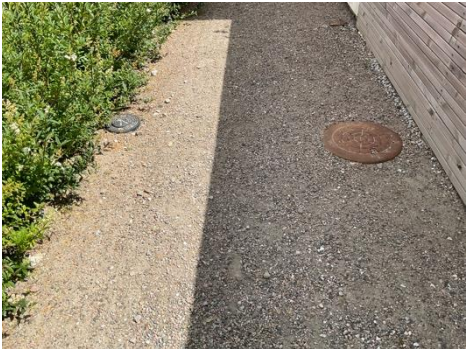
E108	Gångbanor generellt	Gång mark behöver fyllas upp då brunnar ligger högt. Gången skall vara grusad. Marklager och uppbyggnad ej enligt handling

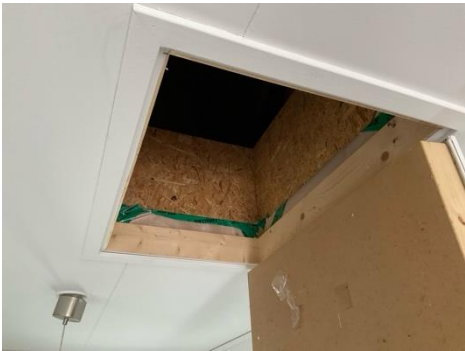
E109	Miljöhus Generellt	Dörr: Skruvhål efter att man bytt dörrautomatik. Rostangräpp dörrblad.		
E110	Generellt	Tätning av lucka Drar luft mellan lucka och ram då det blir kondens

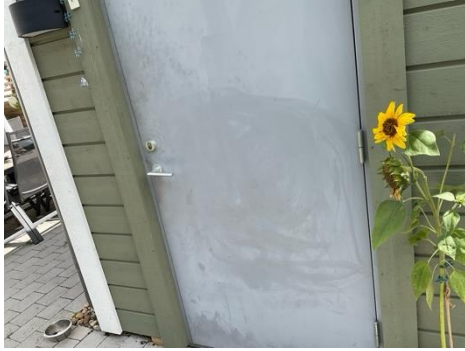
E111	Generellt	Förrådsdörrar har blivit falmmiga.

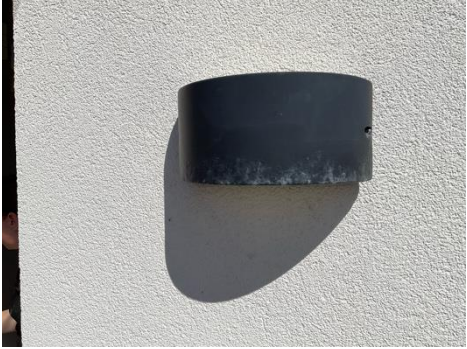
E112	Generellt	Ytterbelysning har det blivit färgsläpp och rostangräpp

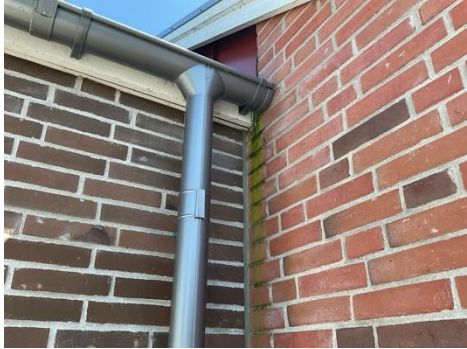
E113	Generellt	Plåt för avrinning saknas generellt där det finns tegel. Missfärgningar på fasad.

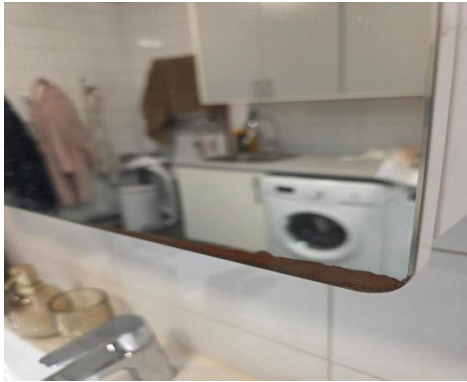
E114	Laavägen 44 Lgh 23	Badrum: Fukt mellan glas och lucka.
