UTLÅTANDE GARANTIBESIKTNING

UPPDRAG Garantibesiktning Brf Tygelsjö Ängsmark	PROJEKTLEDARE	DATUM 2025-06-30
UPPDRAGSNUMMER Laavägen , Tygelsjö	UPPRÄTTAD AV Niklas Parander

5 år garantibesiktning

Nybyggnad av 30 st. marklägenheter, Malmö kommun.

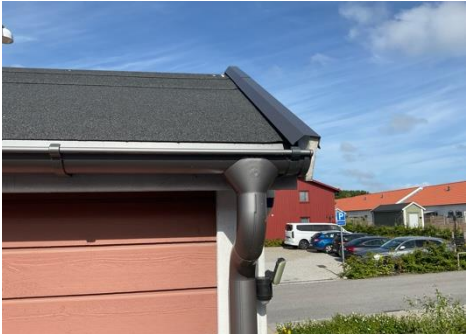
E5	Laavägen 88 LGH 04	UA		
E6	Laavägen 86 LGH 05	Förråd: Pappsläpp

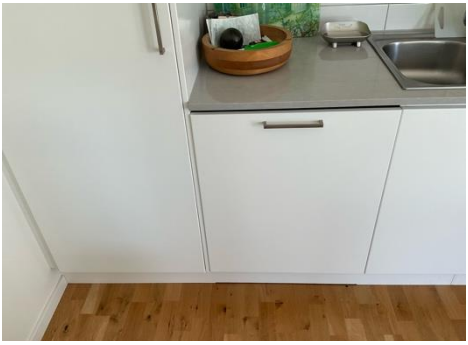
E24	Lgh 12	Utemiljö: Missfärgningar stenplattor		
E25	Lgh 12	Kök: Lucka diskmaskin tar i på vänster sida

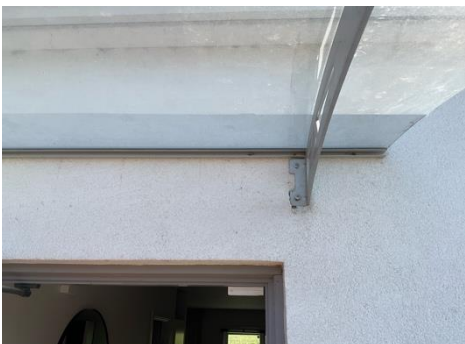
E33	Laavägen 62 Lgh 15	Utvändigt: Skärmtak sitter löst och buktar in.
